UNIVERSIDAD NACIONAL DE UCAYALI
FACULTAD DE INGENIERÍA DE SISTEMAS E INGENIERÍA
CIVIL
ESCUELA PROFESIONAL DE INGENIERÍA CIVIL

“EVALUACIÓN DE LA CONDICIÓN DEL PAVIMENTO
ASFÁLTICO DEL ÁREA DE MOVIMIENTO DE AERONAVES DEL
AERÓDROMO DE ATALAYA”.

TESIS PARA OPTAR EL TÍTULO PROFESIONAL DE:

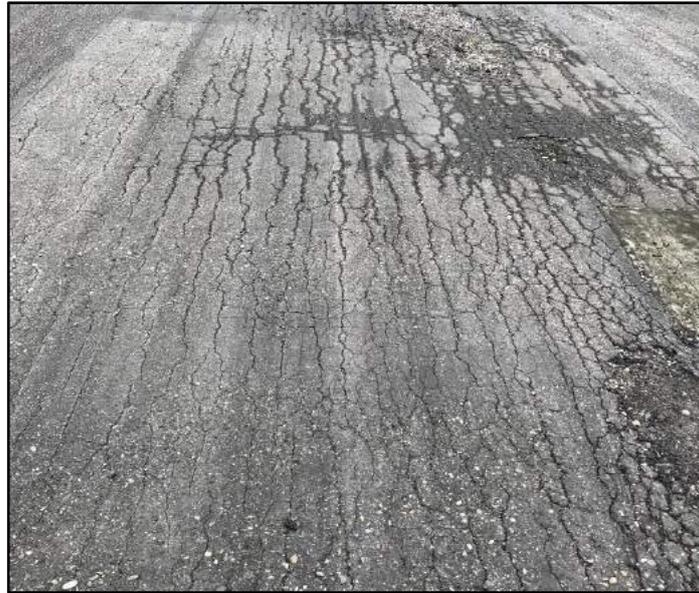
Figura 2*Falla 1: Piel de cocodrilo*

2.2.8.1. Falla 1: Piel de Cocodrilo. La piel de cocodrilo es un conjunto de fisuras en serie interconectadas que es causada por fatiga de la superficie de concreto asfáltico bajo carga repetida de tráfico. La fisuración se da por debajo de la superficie de la base estabilizada donde se producen altas tensiones y deformación por efecto de la carga transmitidas por las ruedas de la aeronave (ASTM D5340-20, 2020).

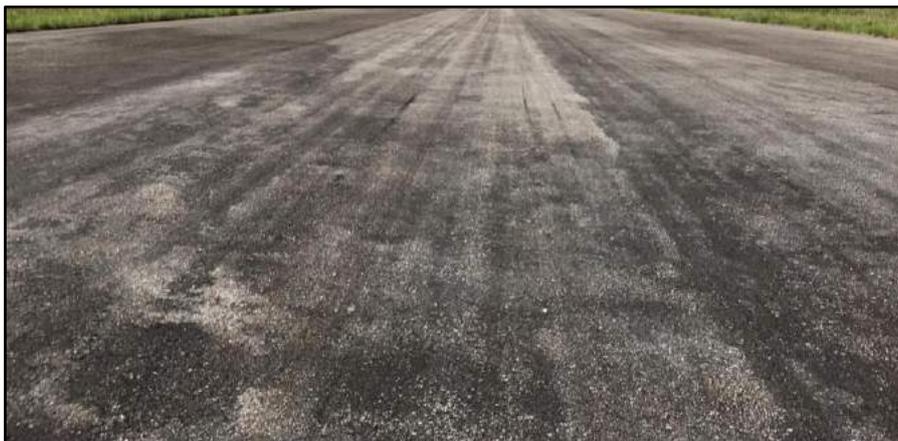
Figura 3*Falla 2: Exudación*

2.2.8.2. Falla 2: Exudación. La exudación es una capa delgada de material bituminoso que se encuentra en la superficie de pavimento, en la que se puede producir reflejo, generalmente se torna bastante pegajosa. La exudación se desarrolla por una excesiva cantidad de cemento asfáltico en la mezcla o por bajo contenido de vacíos. En el frío la exudación no es reversible por lo tanto se acumula en la superficie (ASTM D5340-20, 2020).

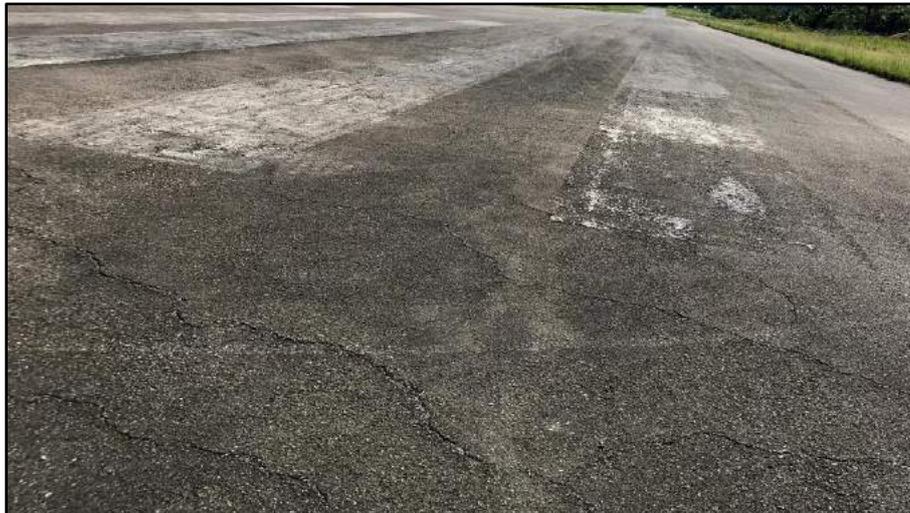
Figura 4

2.2.8.3. Falla 3: Agrietamiento en Bloque. En el agrietamiento en bloque se interconectan grietas que dividen el pavimento en piezas rectangulares aproximadamente. El tamaño de los bloques puede estar entre 1 por 1 ft a 10 por 10 ft (0.30 por 0.30 m a 3 por 3 m). El agrietamiento en bloque usualmente se da en una porción grande del área de pavimento, pero también en las áreas de tráfico normal. Este tipo de falla se diferencia de la falla de piel de cocodrilo en que los bloques de cocodrilo forman las piezas más pequeñas y con varios lados con ángulos agudos (ASTM D5340-20, 2020).

Falla 3: Agrietamiento en bloque

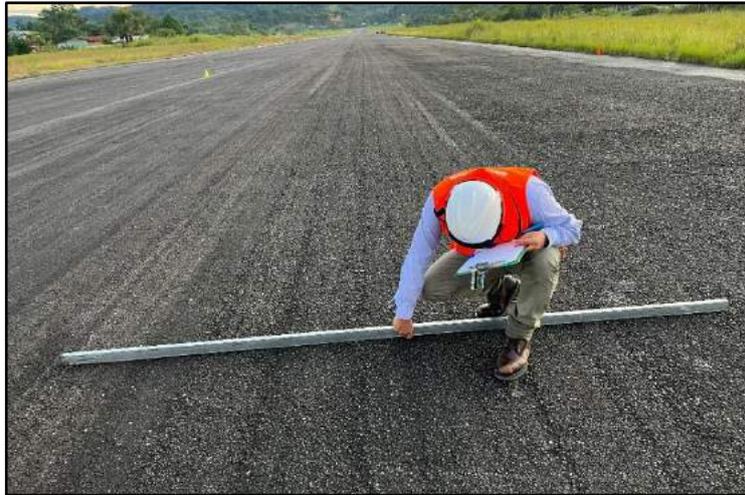
Figura 5*Falla 4-Ondulación/Corrugación*

2.2.8.4. Falla 4: Ondulación / Corrugación. La ondulación es generada en el pavimento en intervalos (usualmente de 5 pies o 1.5 m) a lo largo del pavimento, las ondulaciones son generadas en dirección perpendicular al tráfico, y se da por la acción combinada del tráfico con una superficie o base inestable (ASTM D5340-20, 2020).

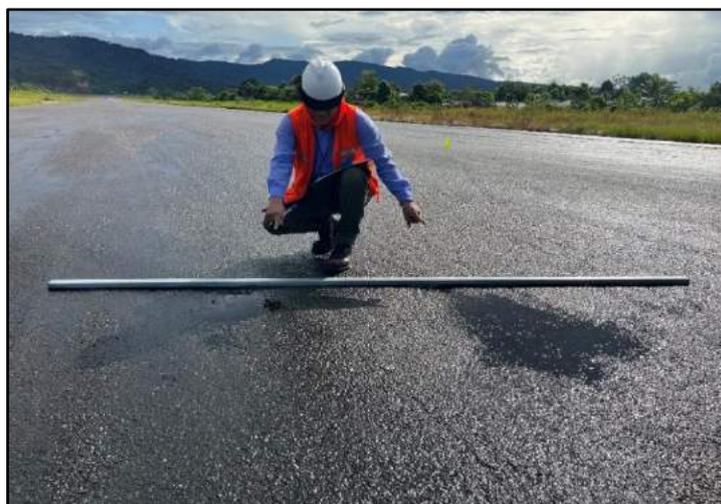
Figura 6*Falla 5-Depresión*

2.2.8.5. Falla 5: Depresión. Las depresiones se ubican en tramos de superficies pavimentadas donde hay una zona más baja que en las zonas a su alrededor, en la mayoría de casos las depresiones no están a simple vista, éstas suelen aparecer después de una lluvia en donde el agua se almacena formando “bebedero para pájaros”; también puede ser ubicado las depresiones sin necesidad de lluvia por las manchas que el agua acumulada deja (ASTM D5340-20, 2020).

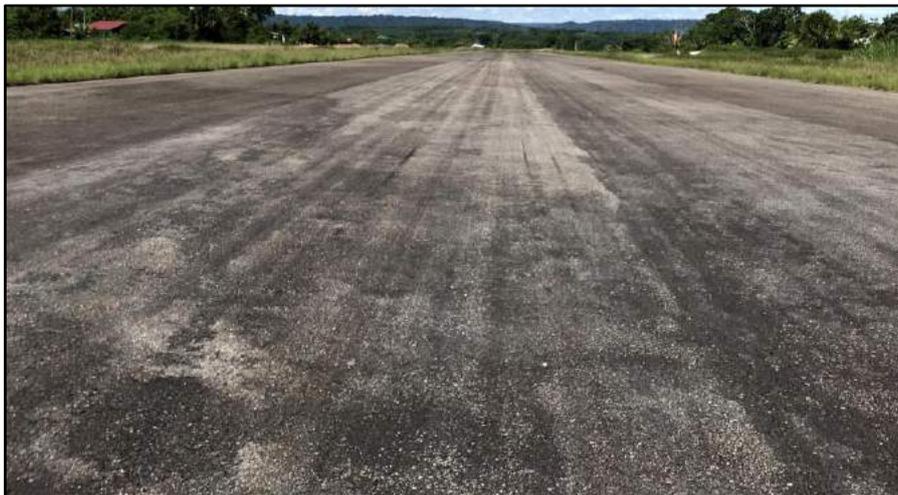
Figura 7

2.2.8.6. Falla 6: Erosión por Chorro de Turbina. La erosión por chorro de turbina es cuando en el pavimento hay zonas oscuras porque el material ligante bituminoso ha sido carbonizado o quemado; Las áreas carbonizadas puede tener una profundidad de ½ in (13 mm) aproximadamente (ASTM D5340-20, 2020).

Falla 6: Erosión por chorro de turbina

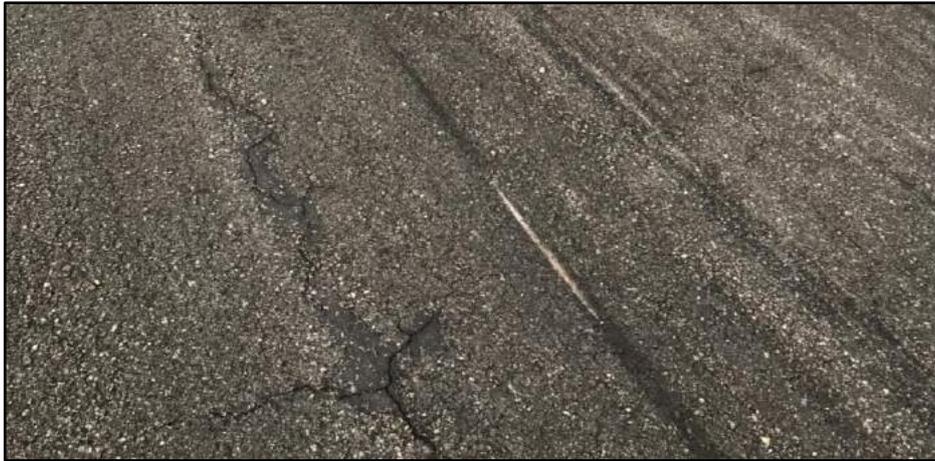
Figura 8*Falla 8: Grietas longitudinales y transversales*

2.2.8.8. Falla 8: Grietas Longitudinales y Transversales. Las grietas longitudinales son paralelas al eje del pavimento de la pista de aterrizaje, es generado por el endurecimiento del pavimento debido a la contracción del pavimento asfáltico (ASTM D5340-20, 2020).

Las grietas transversales son las que aproximadamente son generadas en ángulos rectos al eje del pavimento de la pista de aterrizaje, estas fisuras no son producidas por la repetición de carga (ASTM D5340-20, 2020).

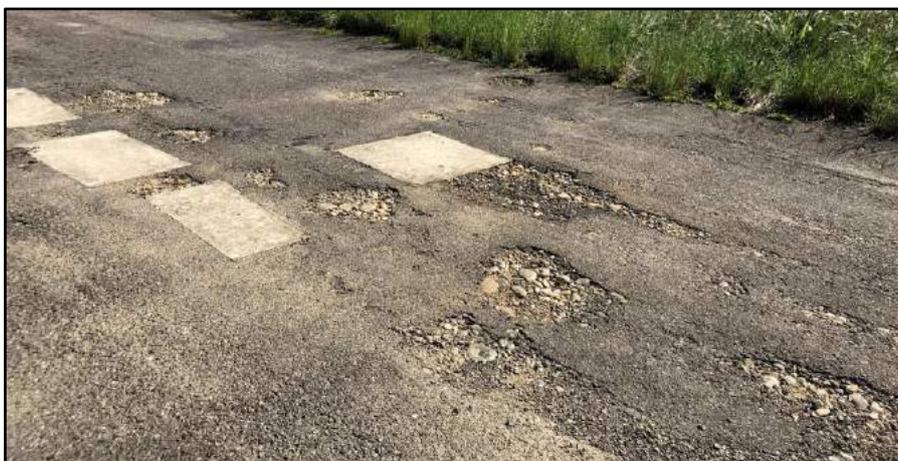
Figura 9*Falla 10: Parcheo (reparaciones)*

2.2.8.10. Falla 10: Parcheo (reparaciones). El parcheo es considerado una falla, que si se encuentra en óptimo estado también se considera bacheo (ASTM D5340-20, 2020).

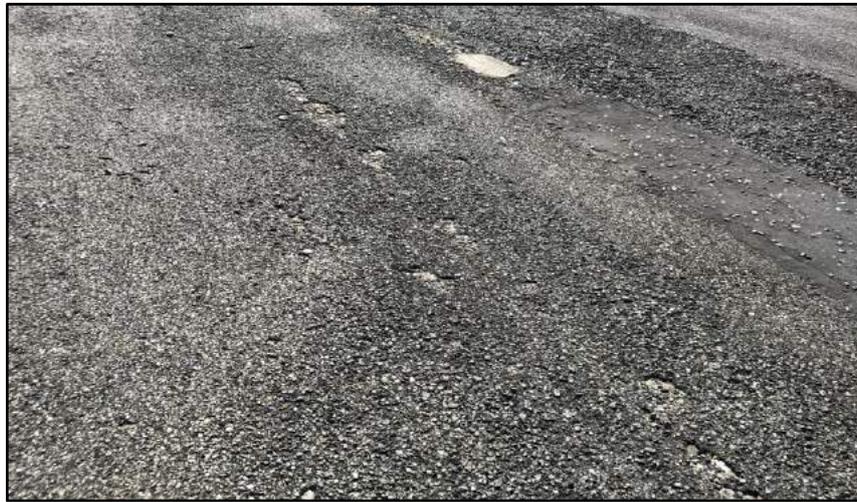
Figura 10

2.2.8.11. Falla 11: Pulimento de Agregados. Los agregados pulidos son generados por el tráfico continuo que padece el pavimento y este se observa cuando se realiza una

Falla 11: Pulimento de agregados

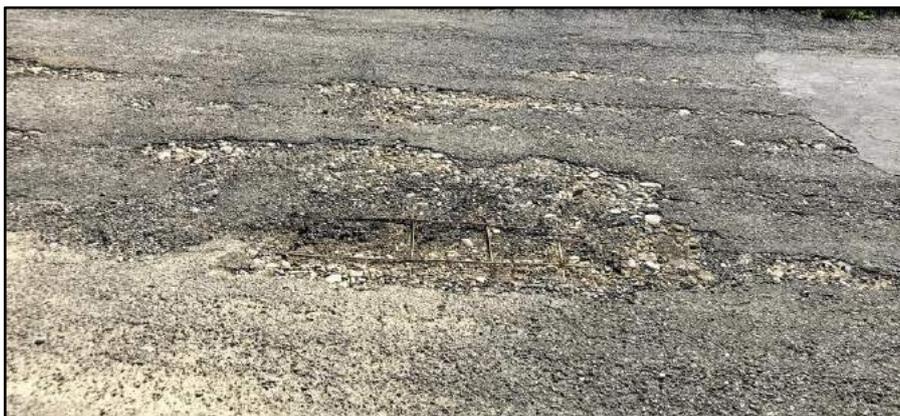
Figura 11

2.2.8.12. Falla 12: Peladura y Efecto de la Intemperie. En la superficie de desgaste del pavimento, usualmente se puede encontrar el efecto de la intemperie y la peladura, estos son ocasionados por la pérdida de la capacidad ligante del asfalto y el desprendimiento de agregados (ASTM D5340-20, 2020).

Falla 12-Peladura y efecto de la intemperie

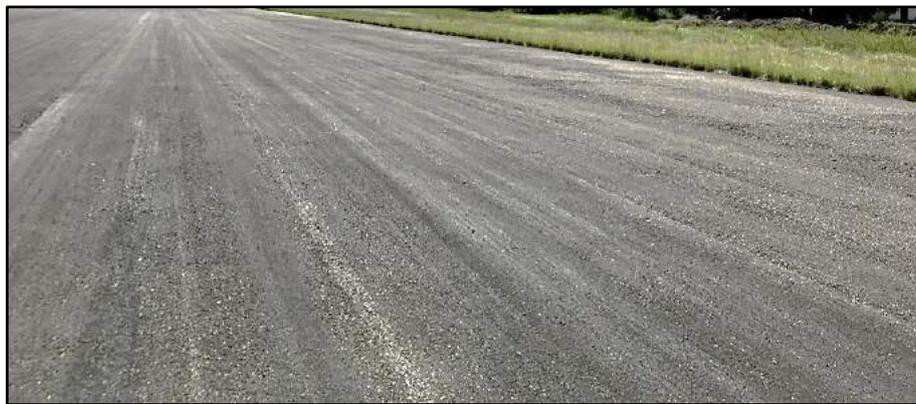
Figura 12

2.2.8.13. Falla 13: Ahuellamiento. El ahuellamiento se produce por el hundimiento de un tramo del pavimento justo en la zona por donde pasa el tren de aterrizaje de la aeronave, el pavimento se eleva a ambos lados donde ocurre el ahuellamiento; El ahuellamiento con severidad leve y media es notable luego de las lluvias, cuando en la zona de tránsito del tren de aterrizaje de la aeronave quedan llenas de agua. El ahuellamiento también puede ser generado por la deformación constante de alguna capa del pavimento o de la subrasante (ASTM D5340-20, 2020).

Falla 13: Ahuellamiento

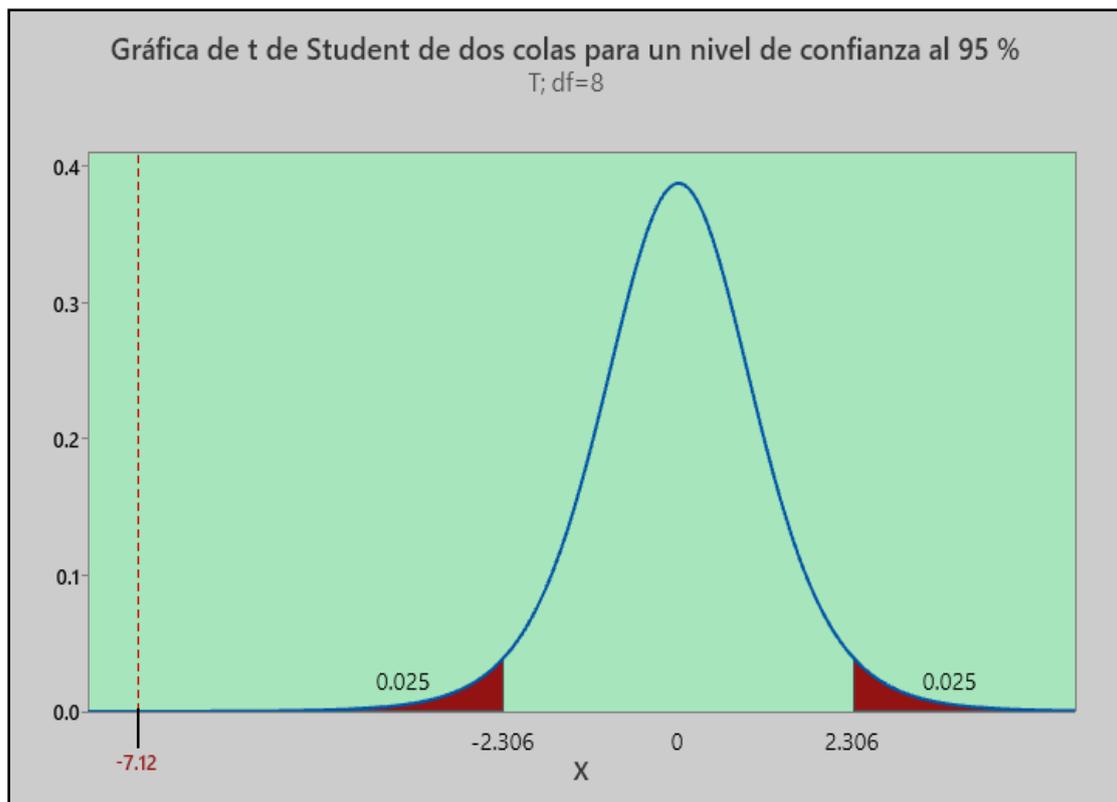
Figura 57

Resultado de prueba de hipótesis t de Student de dos colas (PCN)

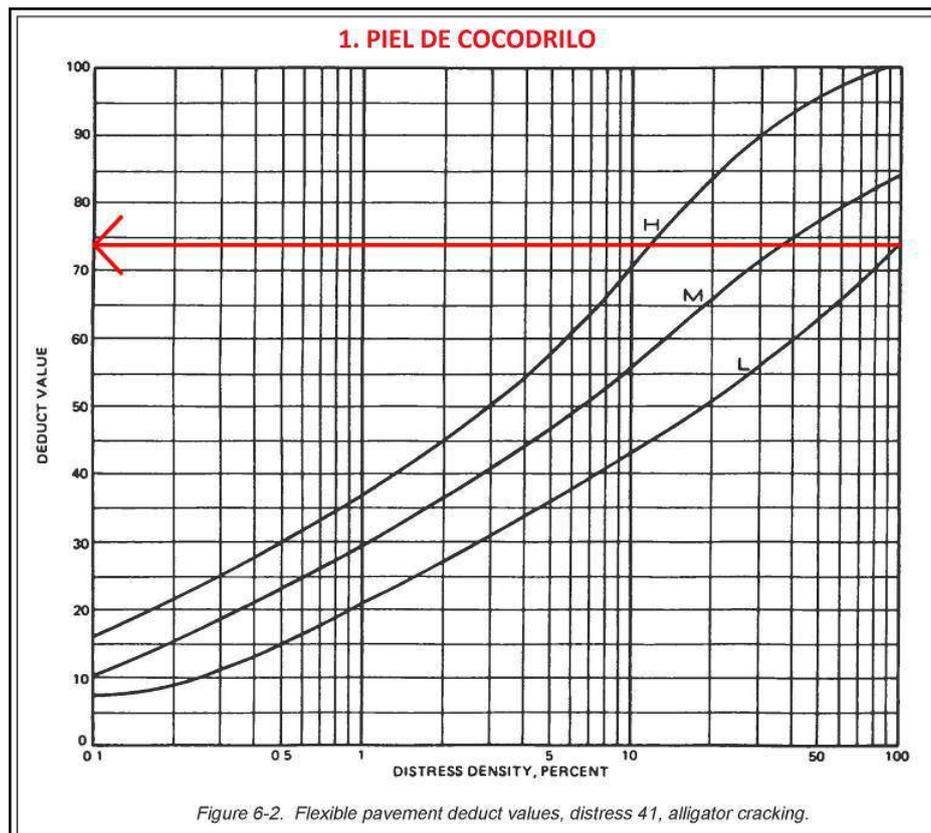
Figura 63

Nomograma de la falla 1-Piel de cocodrilo

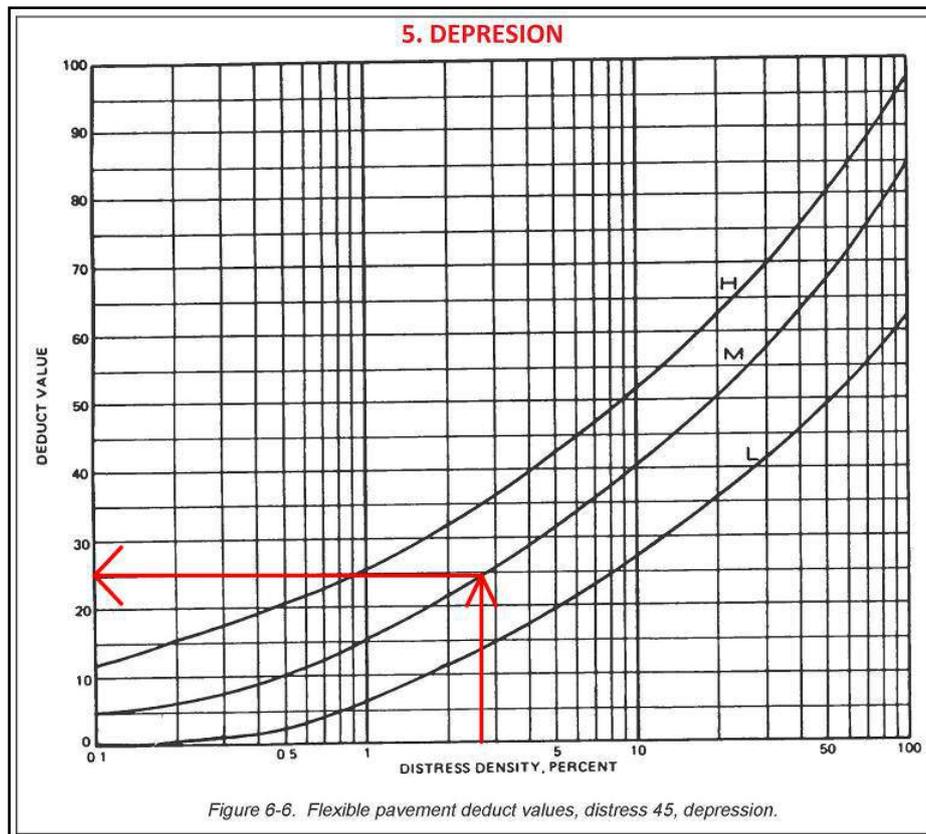
Figura 64

Nomograma de la falla 5-Depresión

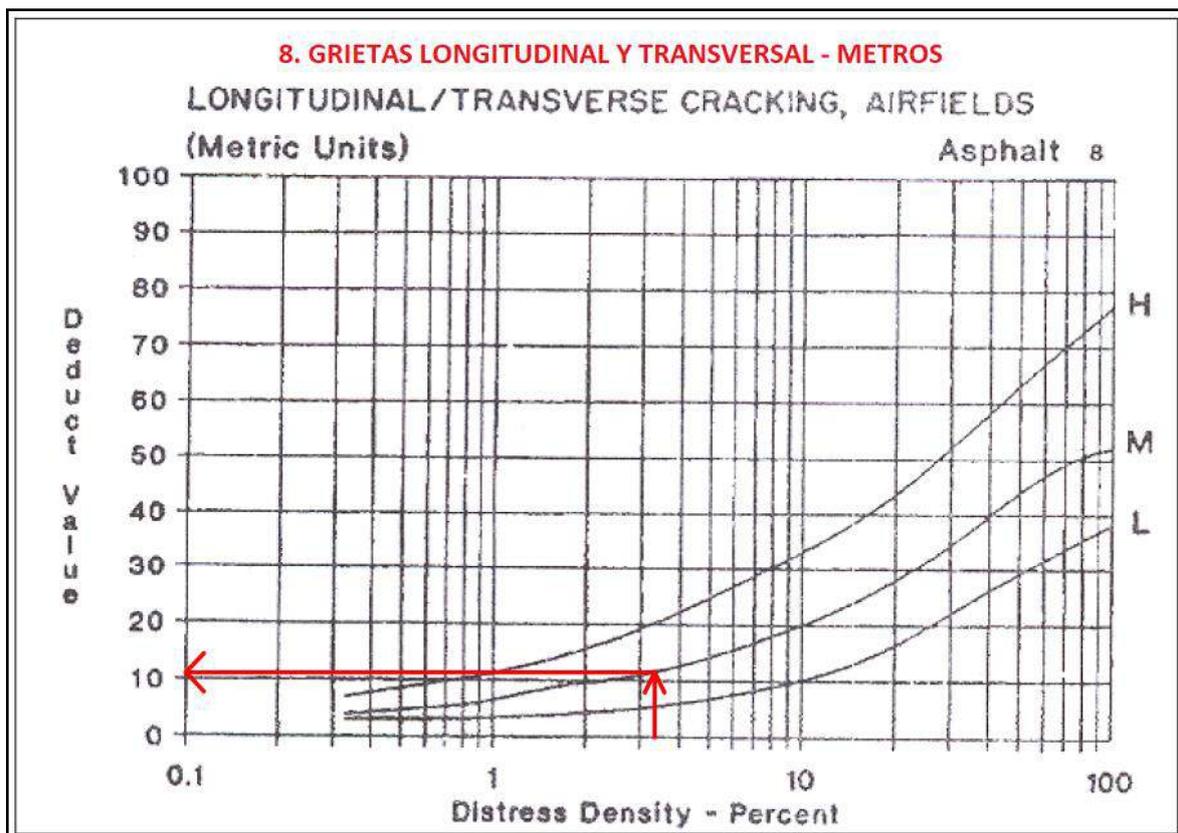
Figura 65

Nomograma de la falla 8-Grietas longitudinales y transversales

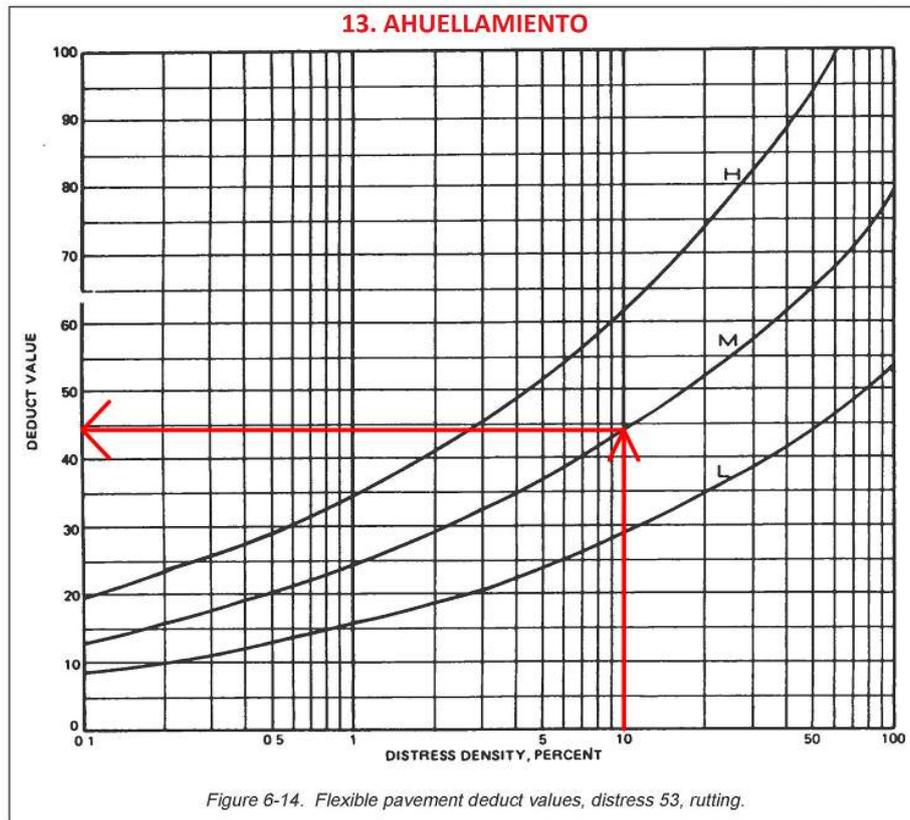
Figura 66*Nomograma de la falla 13-Ahuellamiento*

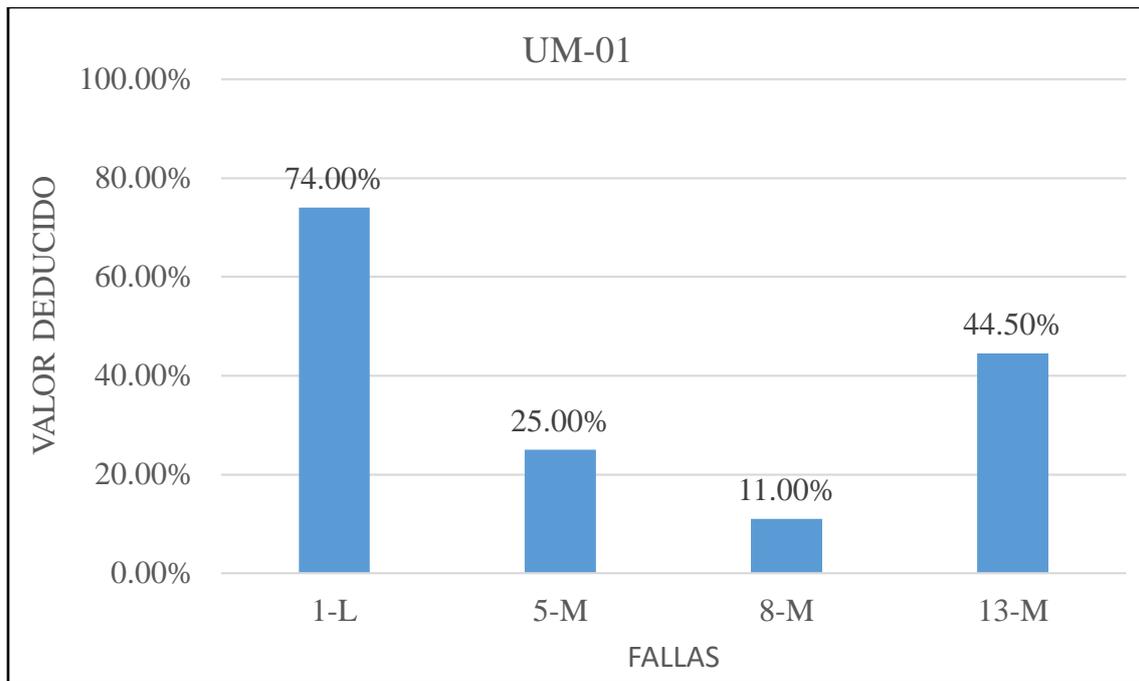
Figura 67

UM 01			
Valor Deducido			
Daño	Severidad	Densidad	Valor Deducido
1	L	100.00%	74.00
5	M	2.72%	25.00
8	M	3.41%	11.00
13	M	10.00%	44.50

Valor deducido de daño – UM 01

De los resultados se conoce que el mayor valor deducido individual (HDV) es **74.00**.

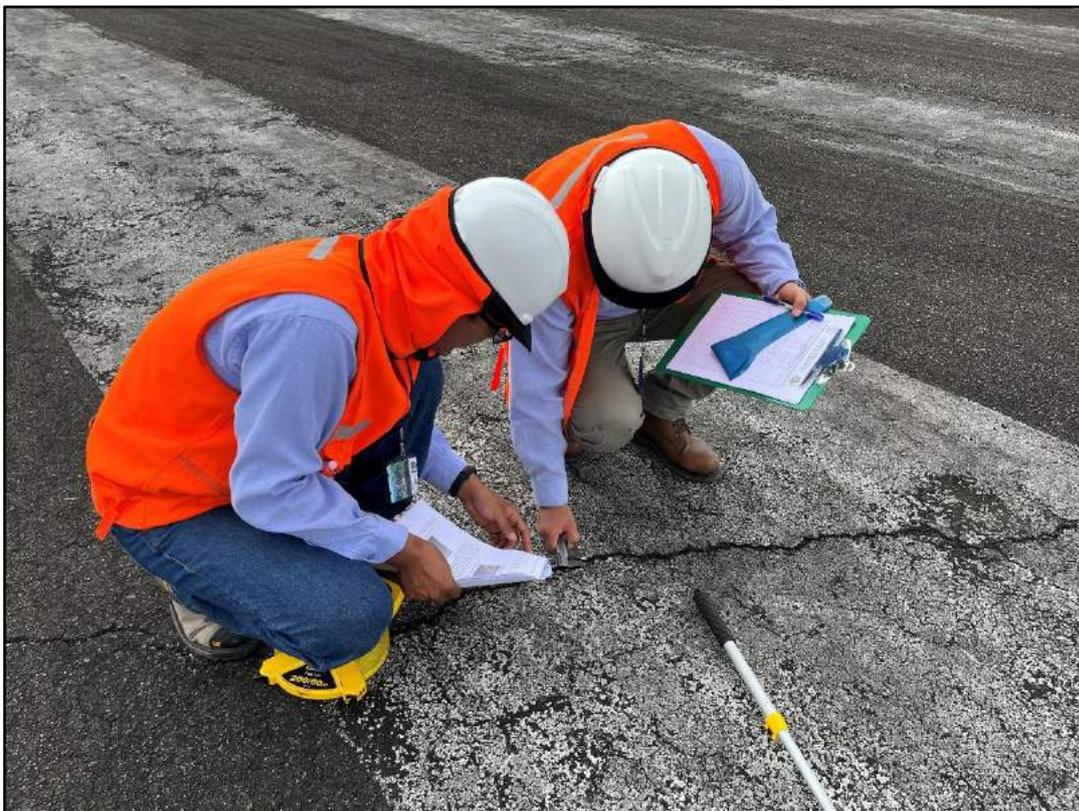
Fotografía 31. UM-01 para el cálculo del PCI.

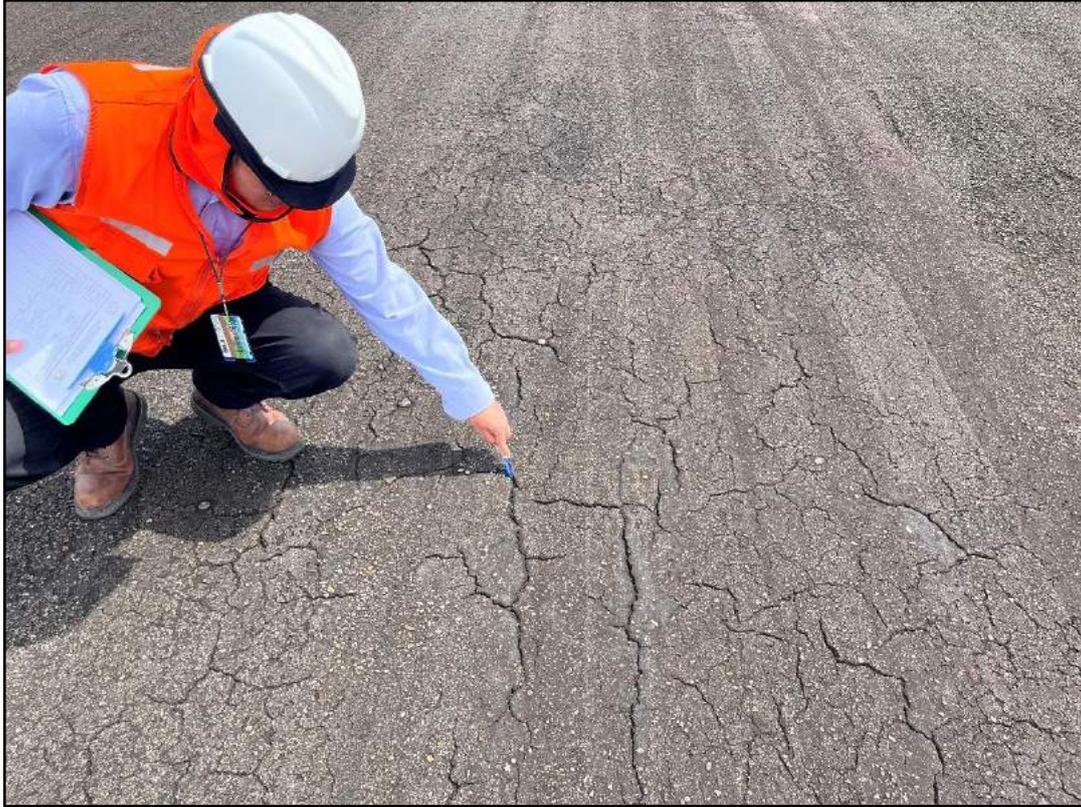
Fotografía 34. En la UM-15 se encontró la falla Peladura y efecto de la intemperie con severidad media.

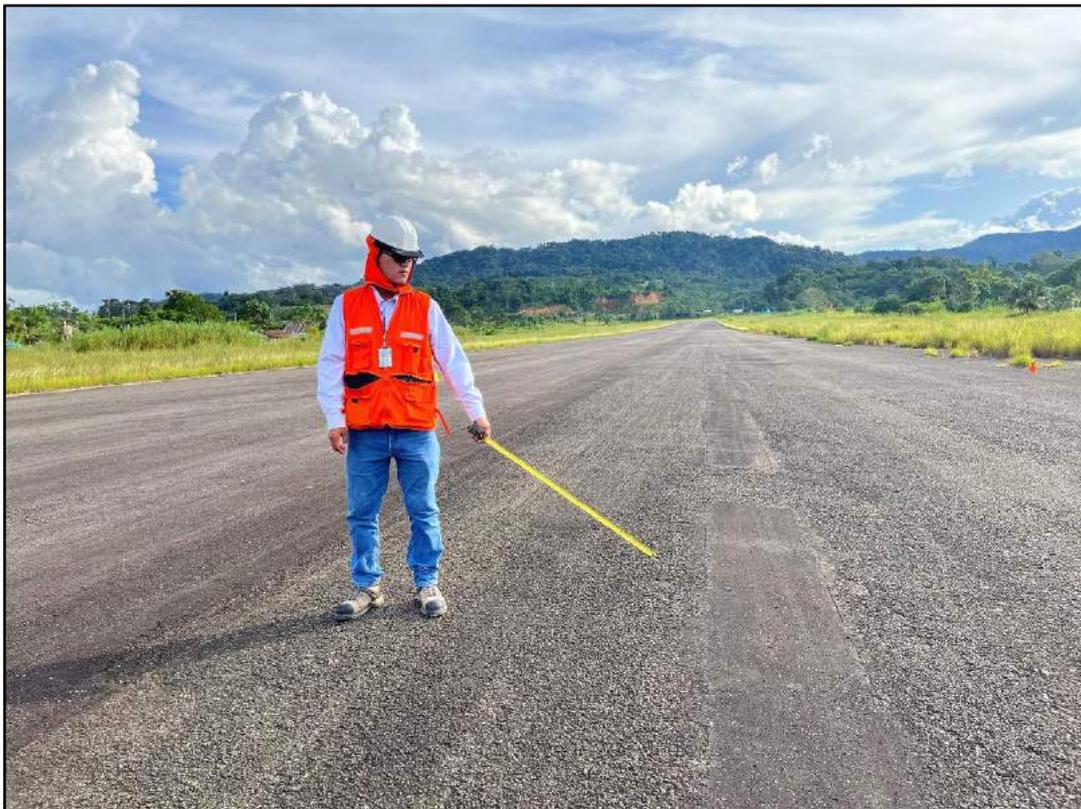
Fotografía 37. El espesor aproximado de la carpeta asfáltica es de 2 pulgadas.
